**Povoa do Varzim – Assoreamento**

**Aviso cancelado – ANAV 0693/21**

**CN afetada** – 26410 [178/14; 271/19]

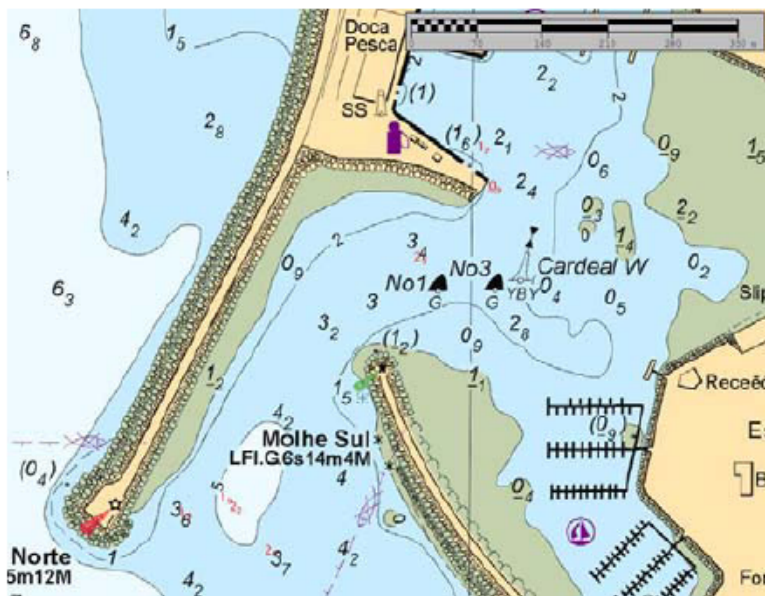
Foi detetado uma assoreamento significativo junto ao molhe Norte da entrada da barra com a isóbata dos 2 m a descair para o centro do canal intersetando a isóbata dos 5m representada na carta. No Plano A da CN26410:

1 - Retirar da carta a isóbata dos 5m. que se encontra ente o Molhe Norte e o Molhe Sul.

2 - Retirar as seguintes sondas, posições (WGS 84):

3 - Inserir as seguintes sondas, posições (WGS 84):

4 - No centro do Canal , junto à boia No1, posições (WGS 84):

5 - Na aproximação ao cais e junto à cabeça do cais, posições (WGS 84):
