**\* 285/18(T) - ATLÂNTICO NORTE – PORTUGAL – ARQUIPÉLAGO DOS AÇORES – ILHA DAS FLORES  
Santa Cruz das Flores – Porto com área de interdição**

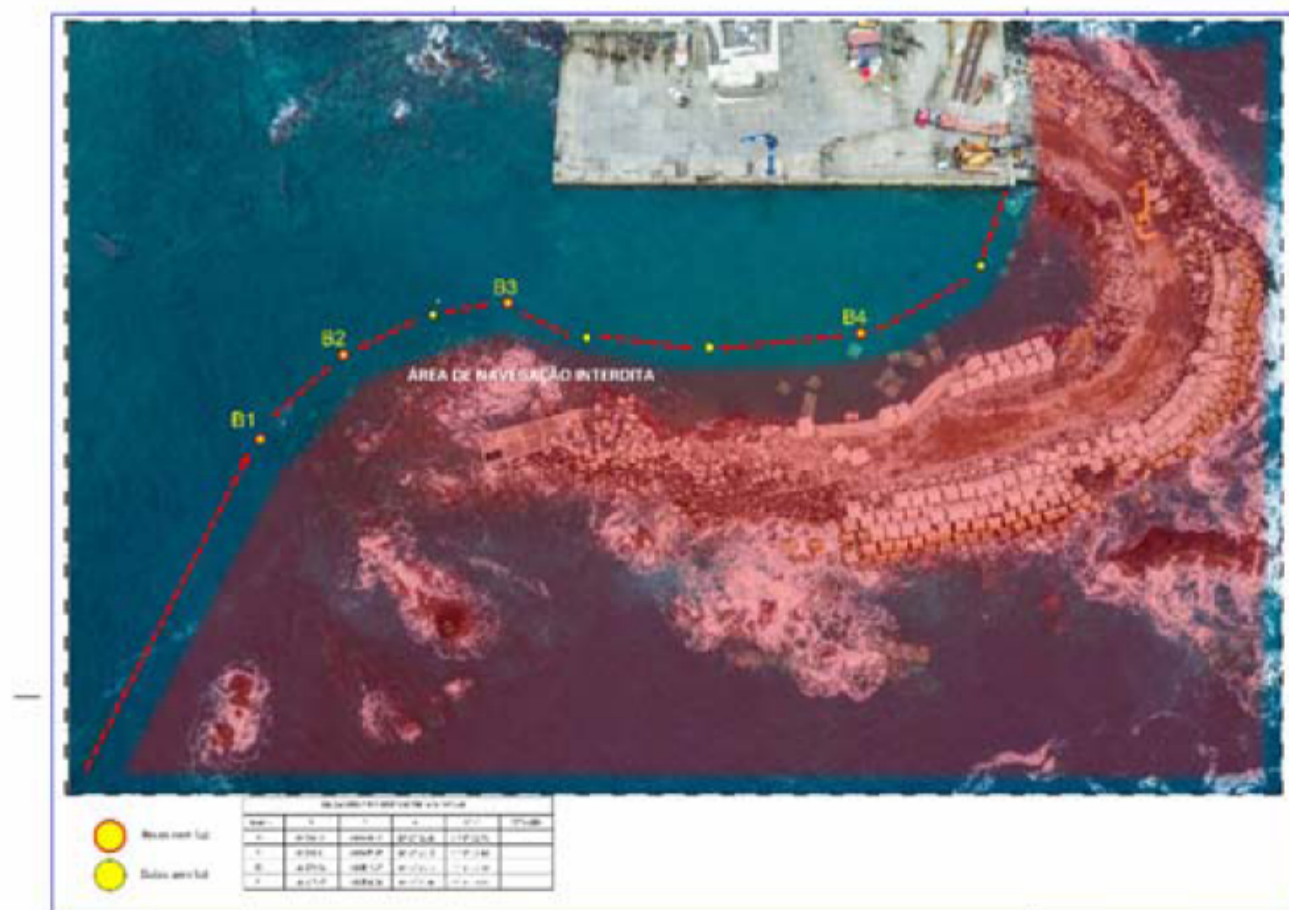
Chama-se a atenção para a existência de obstruções subaquáticas assinaladas (blocos de betão submersos e pedra), no interior do porto, junto à muralha de proteção, do lado oposto do cais acostável, diminuindo a sonda reduzida.

A área onde se encontram as obstruções está sinalizada provisoriamente com um conjunto de boias, cegas e com iluminação.

Neste contexto, com vista à manutenção da segurança da navegação, é criada uma **área de interdição à navegação**, limitada pelas boias acima referidas e pelas seguintes coordenadas (WGS 84):

LATITUDE	LONGITUDE
Toda a área exterior ao porto até 200 metros de distância ao molhe de proteção.		
$Z_v = 307^\circ$ do exterior do porto até à boia 1		
Boia 1	39° 27' 02,43'' N	031° 07' 32.78'' W
Boia 2	39° 27' 03.15'' N	031° 07' 32.89'' W
Boia 3	39° 27' 04.13 '' N	031° 07' 32.39'' W
Boia 4	39° 27' 05.68'' N	031° 07' 30.43'' W
Esquina norte do cais acostável

A navegação deve proceder com cautela durante as manobras no interior do porto.
